**PROGRAMA DE CONSERVAÇÃO, RESTAURAÇÃO E MANUTENÇÃO  
DAS RODOVIAS DO ESTADO DO RIO GRANDE DO SUL**

**Volume Anexo 1E – OBRAS-DE-ARTE ESPECIAIS (OAE)  
Levantamentos de Campo**

**CREMA ERECHIM**

# FICHA DE INSPEÇÃO ROTINEIRA EXPEDITA

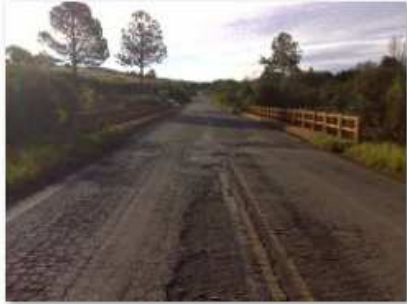
1 - Detalhe da margem de Lagoa Vermelha

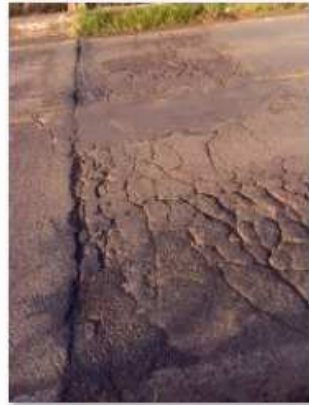
2 - Detalhe da junta no início da obra

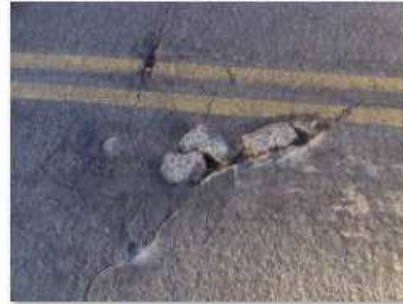
A obra apresenta problemas no pavimento, nos cantos das juntas construtivas e no encontro do aterro de aproximação com a estrutura, devido a falta de compactação, o pavimento tem apresentado desnível e desagregação. Devido a falta de limpeza periódica existe um acúmulo intenso de vegetação junto aos guarda rodas. Existe infiltração de água nos balanços da laje devido ao fato dos drenos estarem quebrados.

3 - Detalhe do pavimento

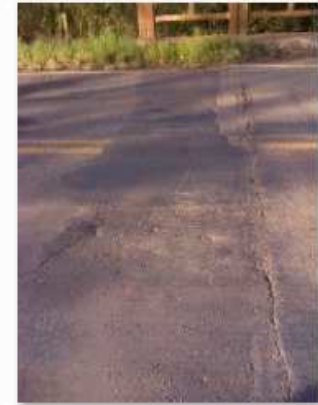
4 - Detalhe da junta no final da obra

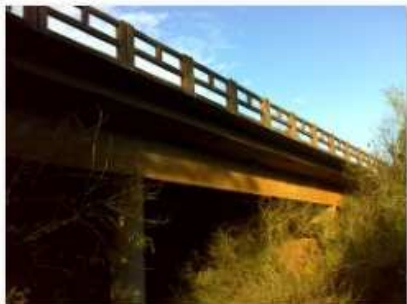
5 - Detalhe dos drenos no balanço da laje

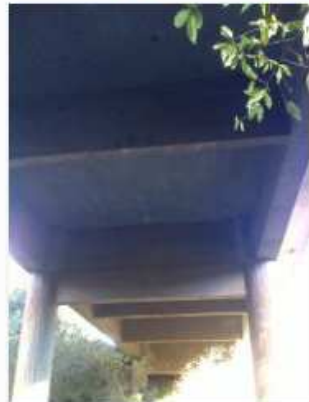
6 - Detalhe da carbonatação na laje

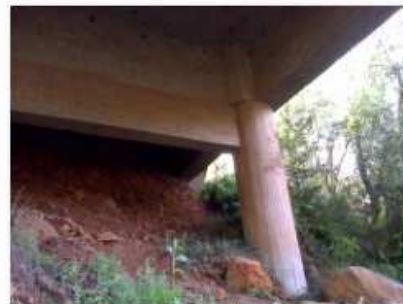
7 - Detalhe do encontro da margem de Sananduva

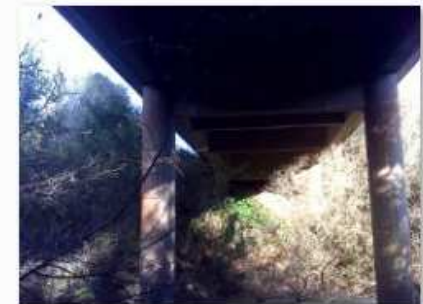
8 - Vista inferior da obra

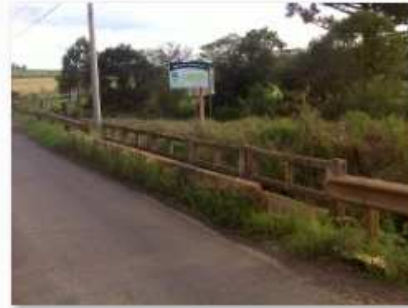
A obra é esconsa e apresenta retenção de vegetação junto ao septo central. Na mesoestrutura a ligação do pilar com a ala apresenta fissuração. Na pista devido a falta de limpeza existe acúmulo de vegetação, o mesmo ocorrendo nos passeios por falta de caimento.

3 - Vegetação na pista

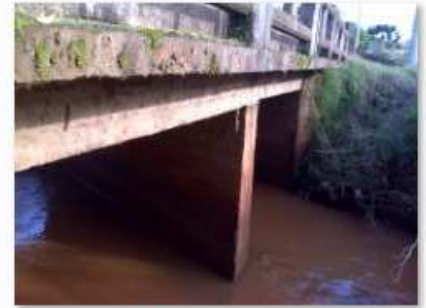
4 - Detalhe da mesoestrutura

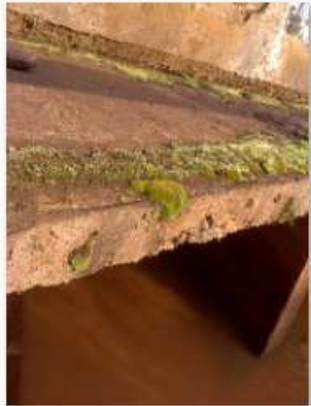
5 - Detalhe da umidade acumulada no passeio

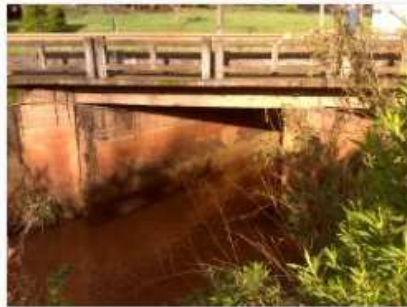
6 - Detalhe da ligação da ala

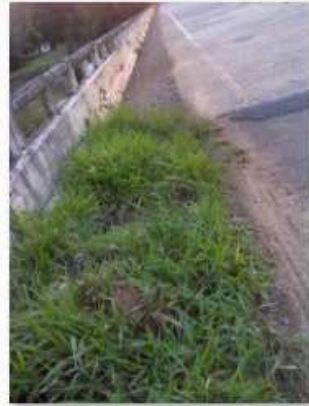
2 - Vegetação na pista

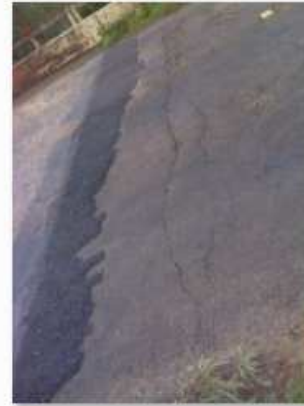
3 - Junta no início da obra

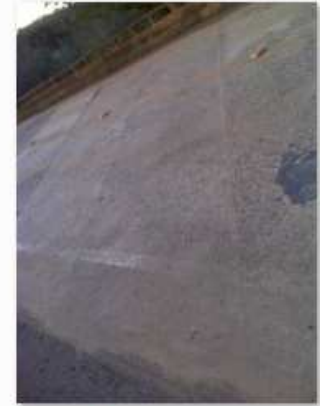
A obra apresenta problemas no pavimento, nos cantos das juntas construtivas, com maior intensidade no vão extremo na margem de Barragem e pontualmente ao longo da obra, no encontro do aterro de aproximação com a estrutura, devido a falta de compactação, o pavimento tem apresentado desnível e desagregação. Devido a falta de limpeza periódica existe um acúmulo intenso de vegetação junto aos guarda rodas. Existe infiltração de água nos balanços da laje devido ao fato dos drenos estarem quebrados.

4 - Detalhe do pavimento ao longo da obra

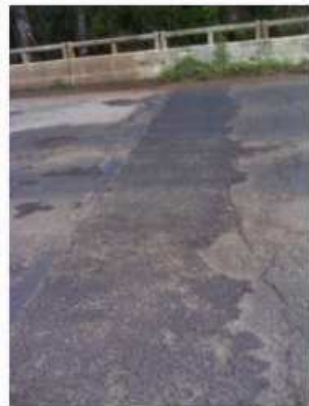
6 - Junta no final da obra

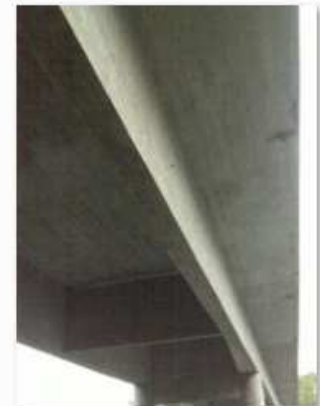
8 - Detalhe do balanço da laje

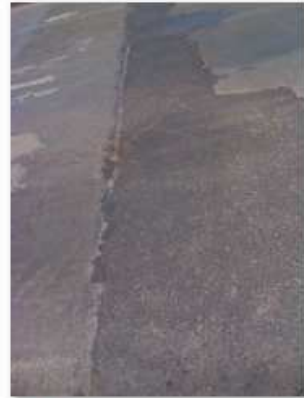
2 - Detalhe da junta de início da obra

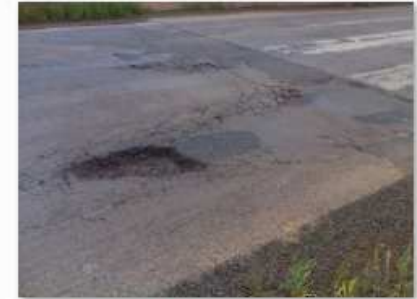
4 - Detalhe da junta no final da obra

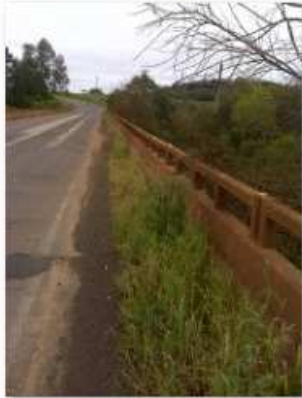
A obra apresenta problemas no pavimento, nos cantos das juntas construtivas, no encontro do aterro de aproximação com a estrutura, devido a falta de compactação, o pavimento tem apresentado desnível e desagregação. Devido a falta de limpeza da pista há acumulo de vegetação junto aos guarda rodas. A obra apresenta guarda corpos quebrados.

5 - Vegetação na pista

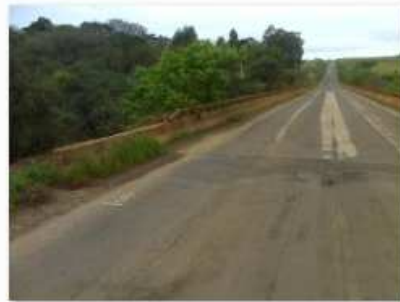
6 - Detalhe do guarda corpo quebrado

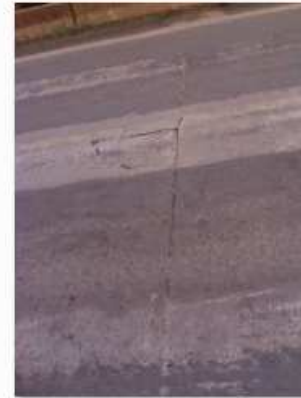
7 - Detalhe do pavimento de concreto

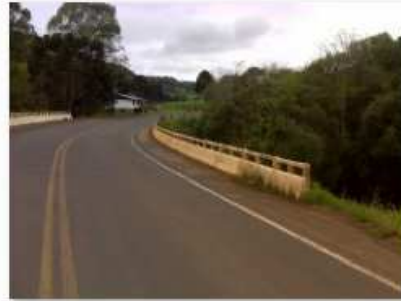
A obra apresenta problemas no pavimento, nos cantos das juntas construtivas, acúmulo de vegetação junto aos guarda rodas, guarda corpo quebrado, falta de pingadeira no bordo do balanço externo da curva e drenos curtos.

2 - Vegetação na pista

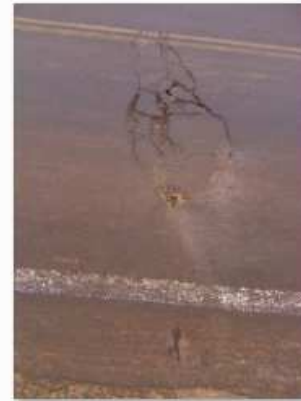
3 - Detalhe de irregularidade no pavimento

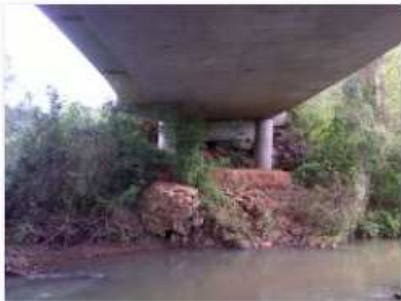
5 - Detalhe do aterro de aproximação

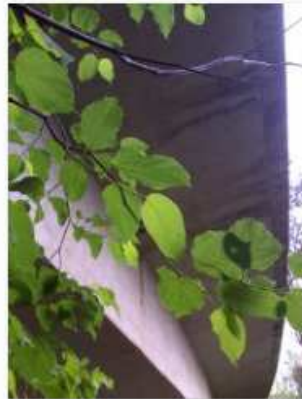
6 - Detalhe do balanço da laje

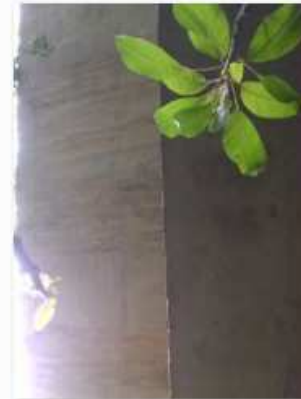
7 - Detalhe da percolação de água na laje

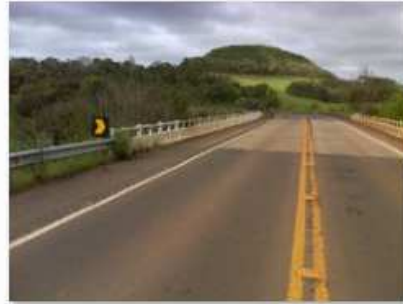
2 - Vegetação na pista

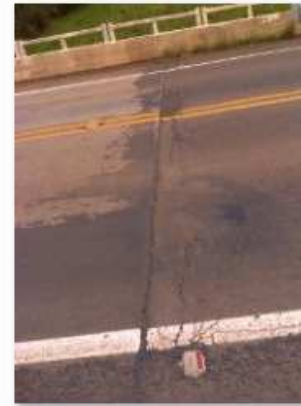
3 - Detalhe da junta no início da obra

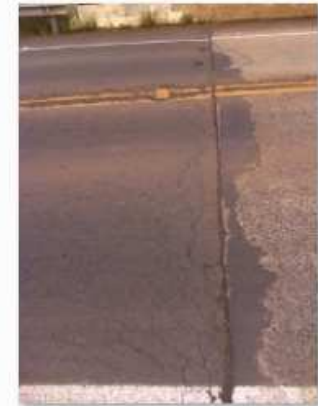
4 - Detalhe da junta no fim da obra

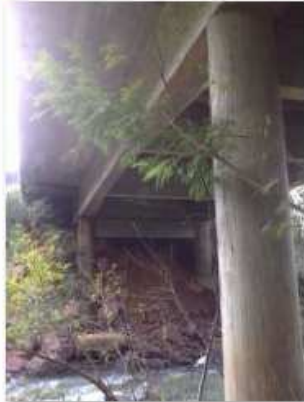
A obra apresenta problemas no encontro do aterro de aproximação com a estrutura, devido a falta de compactação, o pavimento tem apresentado desnível e desagregação. Devido a falta de limpeza periódica existe um acúmulo de vegetação junto aos guarda rodas. Existe carbonatação pontual nas lajes e infiltração de água nos balanços da laje devido a falta de drenos.

5 - Detalhe do aterro de aproximação

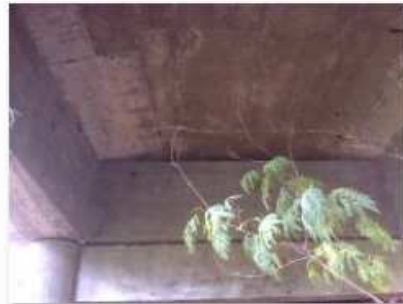
6 - Detalhe de carbonatação na laje

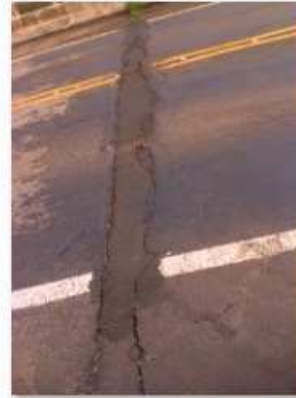
3 - Detalhe da junta início da obra

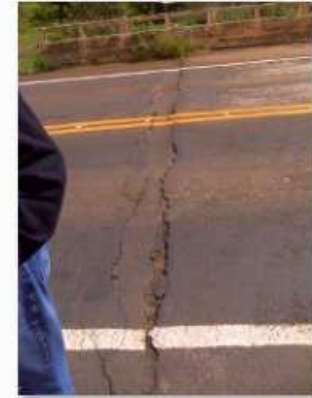
4 - Detalhe da junta no fim da obra

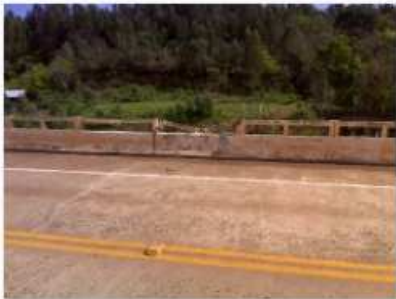
A obra apresenta problemas no pavimento, no encontro do aterro de aproximação com a estrutura, devido a falta de compactação, o pavimento tem apresentado desnível e desagregação. Devido a falta de limpeza periódica existe um acumulo intenso de vegetação junto aos guarda rodas. Existe infiltração de água nos balanços da laje devido ao fato dos drenos estarem quebrados. Guarda corpo quebrado.

5 - Detalhe de guarda corpo quebrado

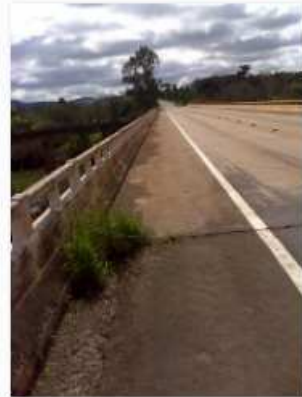
6 - Vegetação na pista

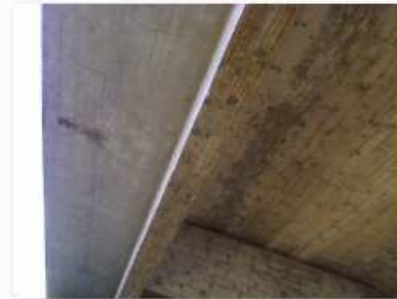
7 - Detalhe de dreno curto com percolação

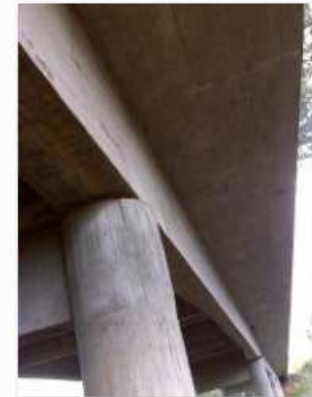
8 - Detalhe de carbonatação no balanço da laje

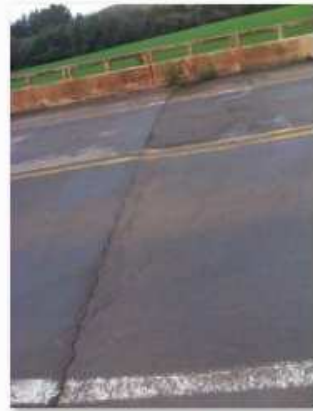
2 - Detalhe da junta no início da obra

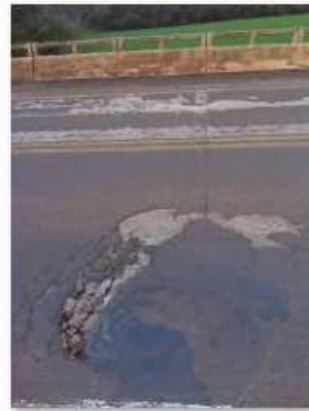
A obra apresenta problemas no pavimento, nos cantos das juntas construtivas ao longo da obra, no encontro do aterro de aproximação com a estrutura, devido a falta de compactação, o pavimento tem apresentado desnível e desagregação. Devido a falta de limpeza periódica existe um acúmulo intenso de vegetação junto aos guarda rodas. Existe infiltração de água nos balanços da laje devido ao fato dos drenos estarem quebrados.

3 - Detalhe do pavimento de concreto quebrado

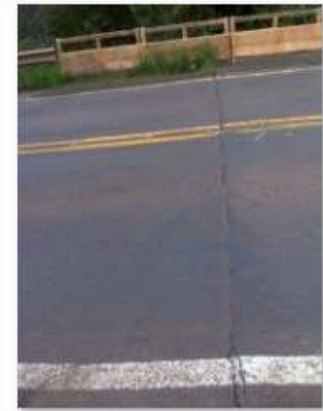
4 - Detalhe da junta no final da obra

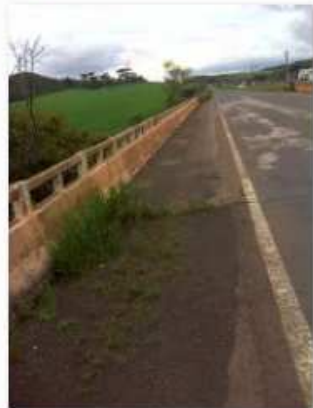
5 - Detalhe de vegetação na pista

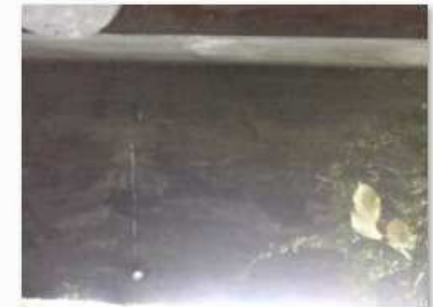
8 - Detalhe da laje

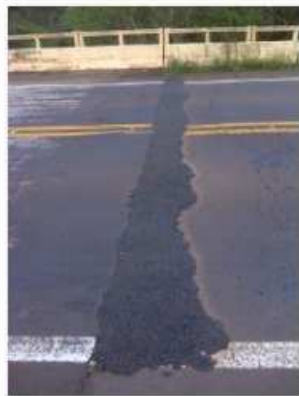
2 - Detalhe da junta no início da obra

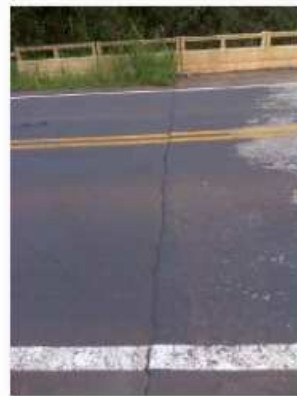
3 - Detalhe da junta no final da obra

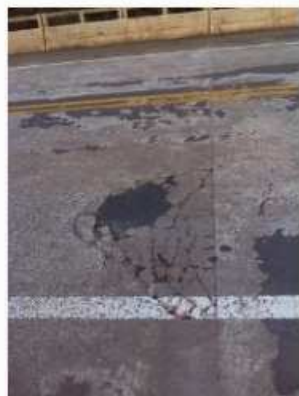
6 - Detalhe típico do pavimento
