**PROGRAMA DE CONSERVAÇÃO, RESTAURAÇÃO E MANUTENÇÃO  
DAS RODOVIAS DO ESTADO DO RIO GRANDE DO SUL**

**Volume Anexo 1F – MEIO AMBIENTE  
Cadastro de Vegetação e Passivos Ambientais**

**CREMA ERECHIM**

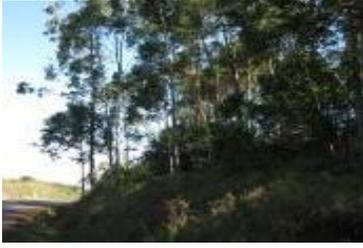
Uva-do-japão isolada
27+960 - 28+000	-27.58701	-51.67443	D/E	160	IMG_5705

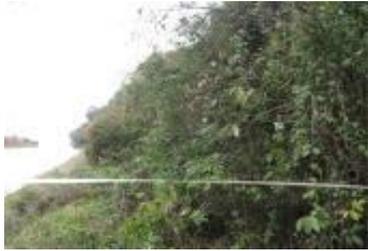
Localização				Lado	Área de intervenção (m <sup>2</sup> )	Espécies	Volume (mst)	Fotografias	
Km inicial	Km final	Coordenadas GPS						Nº da foto	Fotos
0+680	0+940	-28.06807	-51.99884	D	1040	fumo-bravo, camboatá-vermelho, louro, mamica-de-cadela, aroeira-vermelha,	8,90292	IMG_5333

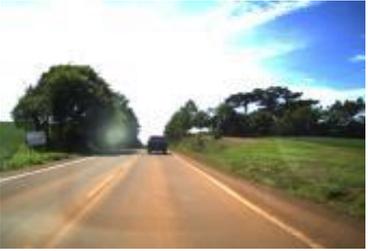
2+700	2+720	-28.06849	-51.97979	E	80	Timbós	0,68484	0000503658

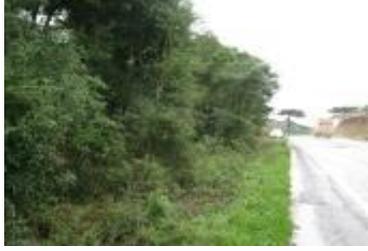
3+640	3+680	-28.06828	-51.97020	E	160	Aroeira, camboatá-vermelho	1,36968	IMG_5492

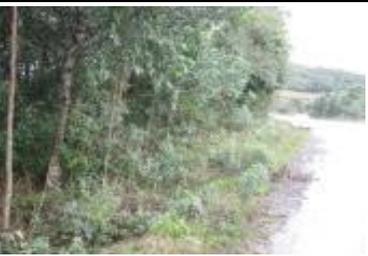
Localização				Lado	Área de intervenção (m <sup>2</sup> )	Espécies	Volume (mst)	Fotografias	
Km inicial	Km final	Coordenadas GPS						Nº da foto	Fotos
6+110	6+140	-28.06959	-51.94754	E	120	Aroeira-vermelha, acácia-negra	1,02726	IMG_5487

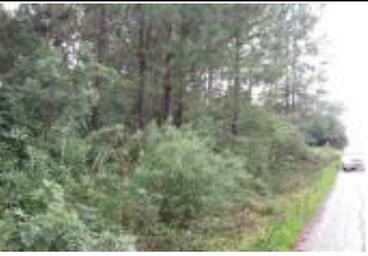
8+020	8+300	-28.07459	-51.92676	E	1120	Aroeiras, vassouras, fumo-bravo, camboatá-vermelho, erva-mate, acácia-negra	9,58776	IMG_5477

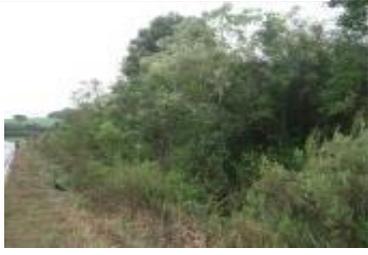
9+790	9+900	-28.06782	-51.91482	D	440	Fumo-bravo, aroeira vermelha, araçá, vassouras	3,76662	IMG_5431

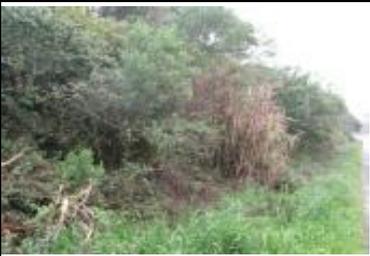
Localização				Lado	Área de intervenção (m <sup>2</sup> )	Espécies	Volume (mst)	Fotografias	
Km inicial	Km final	Coordenadas GPS						Nº da foto	Fotos
9+800	9+910	-28.06806	-51.91496	E	440	Aroeira-vermelha, aroeira-brava, aroeira-periquita, cipreste, vassouras, canelas	3,76662	IMG_5469

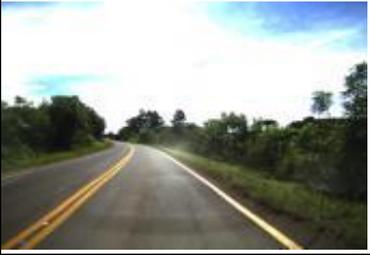
10+160	10+260	-28.06486	-51.91342	E	400	Timbó, aroeiras, vassouras	3,4242	0002964972

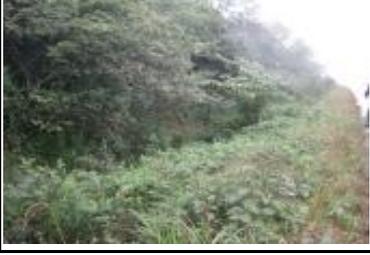
15+300	15+520	-28.05655	-51.86941	E	660	Fumo-bravo, vassouras, camboatá-vermelho,	5,64993	IMG_5439

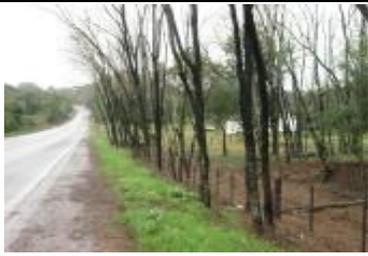
Localização				Lado	Área de intervenção (m <sup>2</sup> )	Espécies	Volume (mst)	Fotografias	
Km inicial	Km final	Coordenadas GPS						Nº da foto	Fotos
18+620	18+680	-28.05671	-51.83851	D	240	Timbó	2,05452	IMG_5507

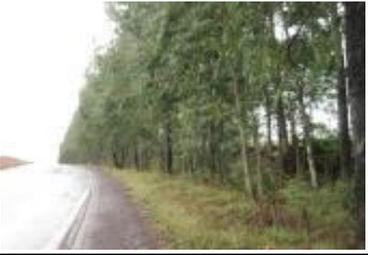
19+070	19+320	-28.05794	-51.83360	D	1250	Canelas, aroeiras, fumo-bravo	10,70063	IMG_5509

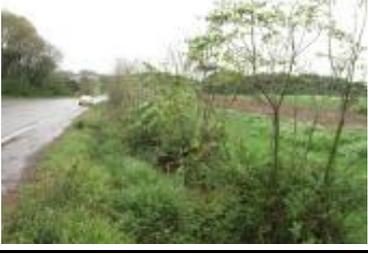
20+300	20+450	-28.05479	-51.82246	E	375	Canelas, aroeiras, fumo-bravo	3,210188	IMG_5516

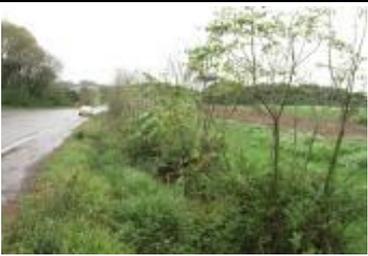
Localização				Lado	Área de intervenção (m <sup>2</sup> )	Espécies	Volume (mst)	Fotografias	
Km inicial	Km final	Coordenadas GPS						Nº da foto	Fotos
20+320	20+400	-28.05479	-51.82246	D	120	Canelas, aroeiras, fumo-bravo	1,02726	IMG_5516

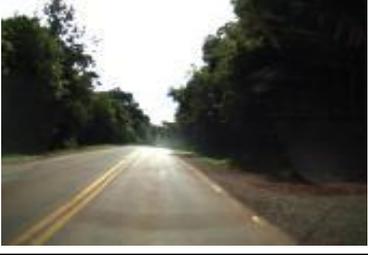
21+610	21+940	-28.05287	-51.81009	E	1665	Canela-guaicá, canela-amarela, aroeira-brava, erva-mate, amora, araçá, fumo-bravo	14,25323	0001882622

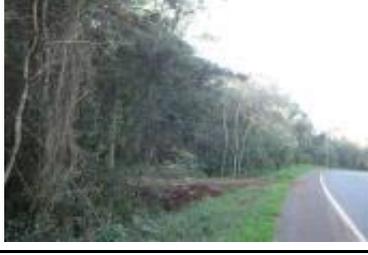
21+680	21+710	-28.05207	-51.80948	E	90	Açoita-cavalo, unha-de-gato, aroeira-vermelha, camboatá-vermelho, canela-amarela	0,770445	IMG_5547

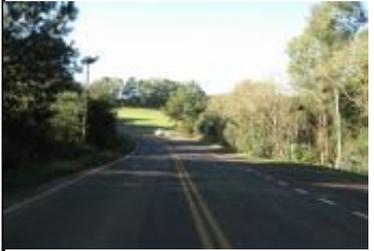
Localização				Área de intervenção (m <sup>2</sup> )	Espécies	Volume (mst)	Fotografias		
Km inicial	Km final	Coordenadas GPS					Lado	Nº da foto	Fotos
21+880	21+940	-28.05057	-51.80842	D	300	Assobiadeira, canela, erva-mate, aroeira, timbó	2,56815	IMG_5553

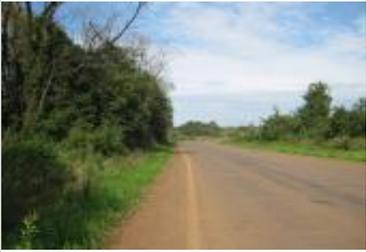
2+180	2+470	-27.60874	-51.78888	D/E	1160	Aroeira-vermelha, açoita-cavalo, canelas	9,93018	IMG_5676

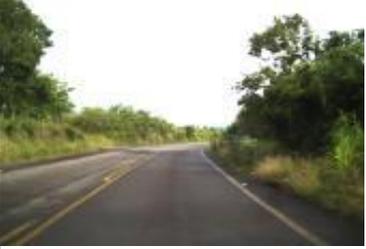
10+590	10+610	-27.54137	-51.77375	D	40	Fumo-bravo, canela-guaicá, aroeiras, timbó, canela-amarela, canela-de-veado	0,34242	0003562506

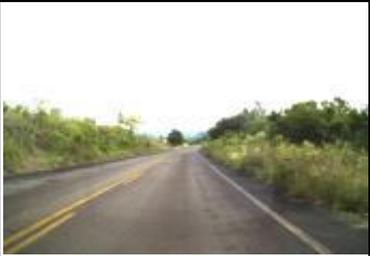
Localização				Área de intervenção (m <sup>2</sup> )	Espécies	Volume (mst)	Fotografias		
Km inicial	Km final	Coordenadas GPS					Lado	Nº da foto	Fotos
10+755	10+770	-27.54184	-51.77450	D	15	Fumo-bravo, canela-guaicá, aroeiras, timbó, canela-amarela, canela-de-veado	0,12841	0003603614

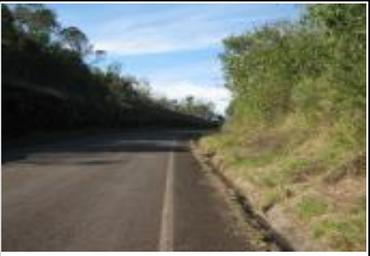
11+400	11+500	-27.53700	-51.77735	E	400	Aroeiras, pata-de-vaca, canela-de-veado, fumo-bravo	3,42420	IMG_5618

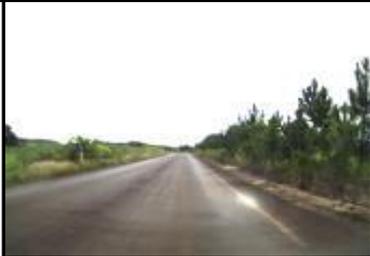
Localização					Área de intervenção (m <sup>2</sup> )	Espécies	Volume (m <sup>3</sup> )	Fotografias	
Km inicial	Km final	Coordenadas GPS		Lado				Nº da foto	Fotos
6+500	7+000	-27.57557	-51.77798	D	1000	Pinus	2,03100	0002189566
