**PROGRAMA DE CONSERVAÇÃO, RESTAURAÇÃO E MANUTENÇÃO  
DAS RODOVIAS DO ESTADO DO RIO GRANDE DO SUL**

**Volume Anexo 1E – OBRAS-DE-ARTE ESPECIAIS (OAE)  
Levantamentos de Campo**

**CREMA ERECHIM**

# FICHA DE INSPEÇÃO ROTINEIRA EXPEDITA

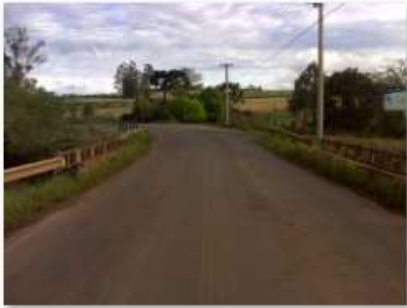
1 - Detalhe da margem de Sananduva

A obra é esconsa e apresenta retenção de vegetação junto ao septo central. Na mesoestrutura a ligação do pilar com a ala apresenta fissuração. Na pista devido a falta de limpeza existe acúmulo de vegetação, o mesmo ocorrendo nos passeios por falta de caimento.

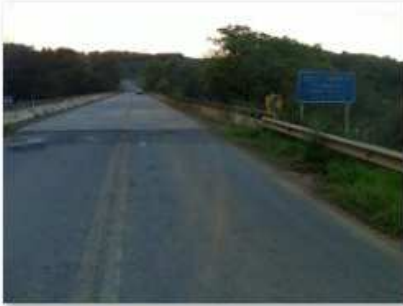
1 - Detalhe da margem de Maximiliano de Almeida

A obra apresenta problemas no pavimento, nos cantos das juntas construtivas, com maior intensidade no vão extremo na margem de Barragem e pontualmente ao longo da obra, no encontro do aterro de aproximação com a estrutura, devido a falta de compactação, o pavimento tem apresentado desnível e desagregação. Devido a falta de limpeza periódica existe um acúmulo intenso de vegetação junto aos guarda rodas. Existe infiltração de água nos balanços da laje devido ao fato dos drenos estarem quebrados.

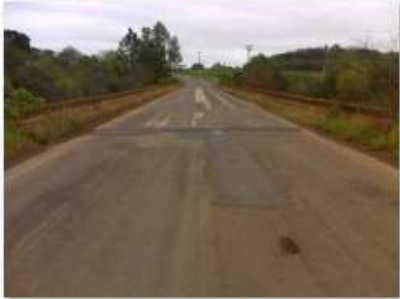
1 - Detalhe da margem de Barracão

A obra apresenta problemas no pavimento, nos cantos das juntas construtivas, no encontro do aterro de aproximação com a estrutura, devido a falta de compactação, o pavimento tem apresentado desnível e desagregação. Devido a falta de limpeza da pista há acumulo de vegetação junto aos guarda rodas. A obra apresenta guarda corpos quebrados.

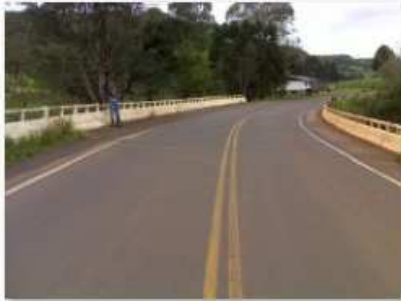
1 - Detalhe da margem de Barracão

A obra apresenta problemas no pavimento, nos cantos das juntas construtivas, acúmulo de vegetação junto aos guarda rodas, guarda corpo quebrado, falta de pingadeira no bordo do balanço externo da curva e drenos curtos.

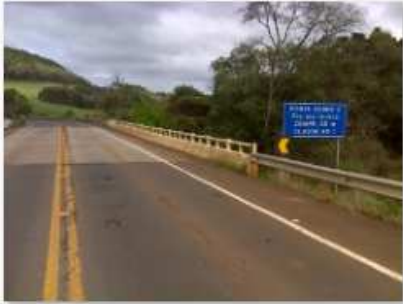
1 - Detalhe da margem de Barracão

A obra apresenta problemas no encontro do aterro de aproximação com a estrutura, devido a falta de compactação, o pavimento tem apresentado desnível e desagregação. Devido a falta de limpeza periódica existe um acúmulo de vegetação junto aos guarda rodas. Existe carbonatação pontual nas lajes e infiltração de água nos balanços da laje devido a falta de drenos.

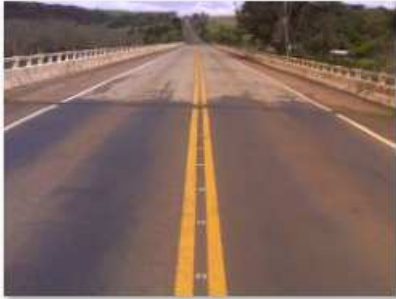
1 - Detalhe da margem de Barracão

A obra apresenta problemas no pavimento, no encontro do aterro de aproximação com a estrutura, devido a falta de compactação, o pavimento tem apresentado desnível e desagregação. Devido a falta de limpeza periódica existe um acumulo intenso de vegetação junto aos guarda rodas. Existe infiltração de água nos balanços da laje devido ao fato dos drenos estarem quebrados. Guarda corpo quebrado.

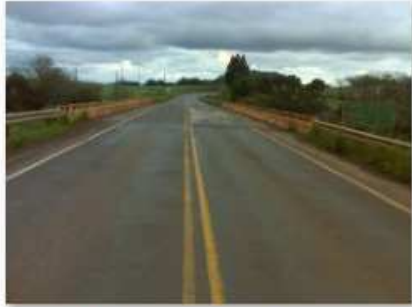
1 - Detalha da margem de Ibiçá

A obra apresenta problemas no pavimento, nos cantos das juntas construtivas ao longo da obra, no encontro do aterro de aproximação com a estrutura, devido a falta de compactação, o pavimento tem apresentado desnível e desagregação. Devido a falta de limpeza periódica existe um acúmulo intenso de vegetação junto aos guarda rodas. Existe infiltração de água nos balanços da laje devido ao fato dos drenos estarem quebrados.

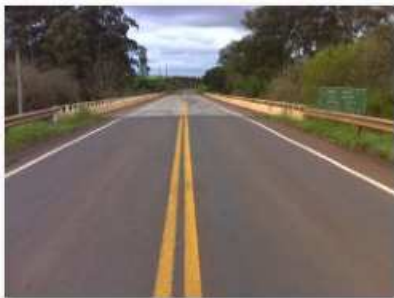
1 - Detalhe da margem de Ibiçã

A obra apresenta problemas no pavimento, nos cantos das juntas construtivas ao longo da obra, no encontro do aterro de aproximação com a estrutura, devido a falta de compactação, o pavimento tem apresentado desnível e desagregação. Devido a falta de limpeza periódica existe um acúmulo de vegetação junto aos guarda rodas.

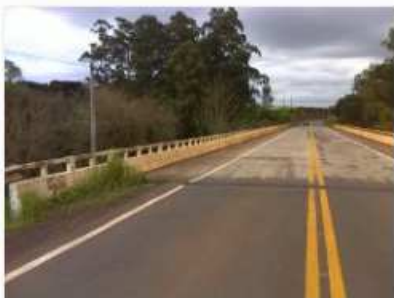
5 - Vegetação na pista

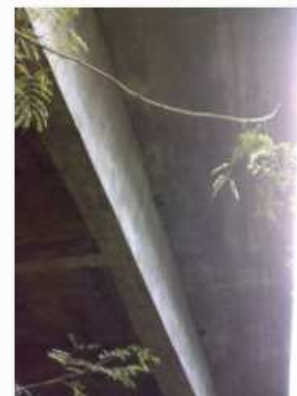
8 - Detalhe da carbonatação no balanço da laje
